Per risolvere il problema che è emerso con i nuovi Notebook HP con i Videoproiettori delle LIM (as 2021-22)

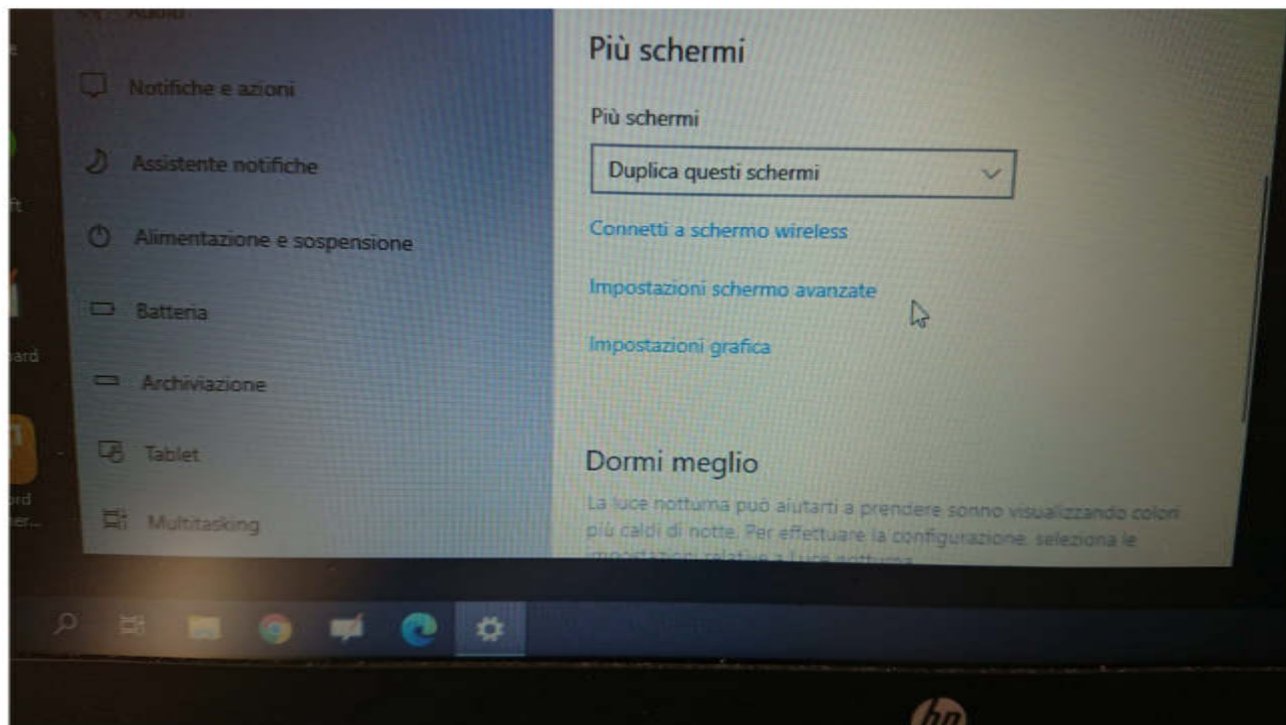
Sul desktop fare click col tasto destro e scegliere **Impostazioni schermo**

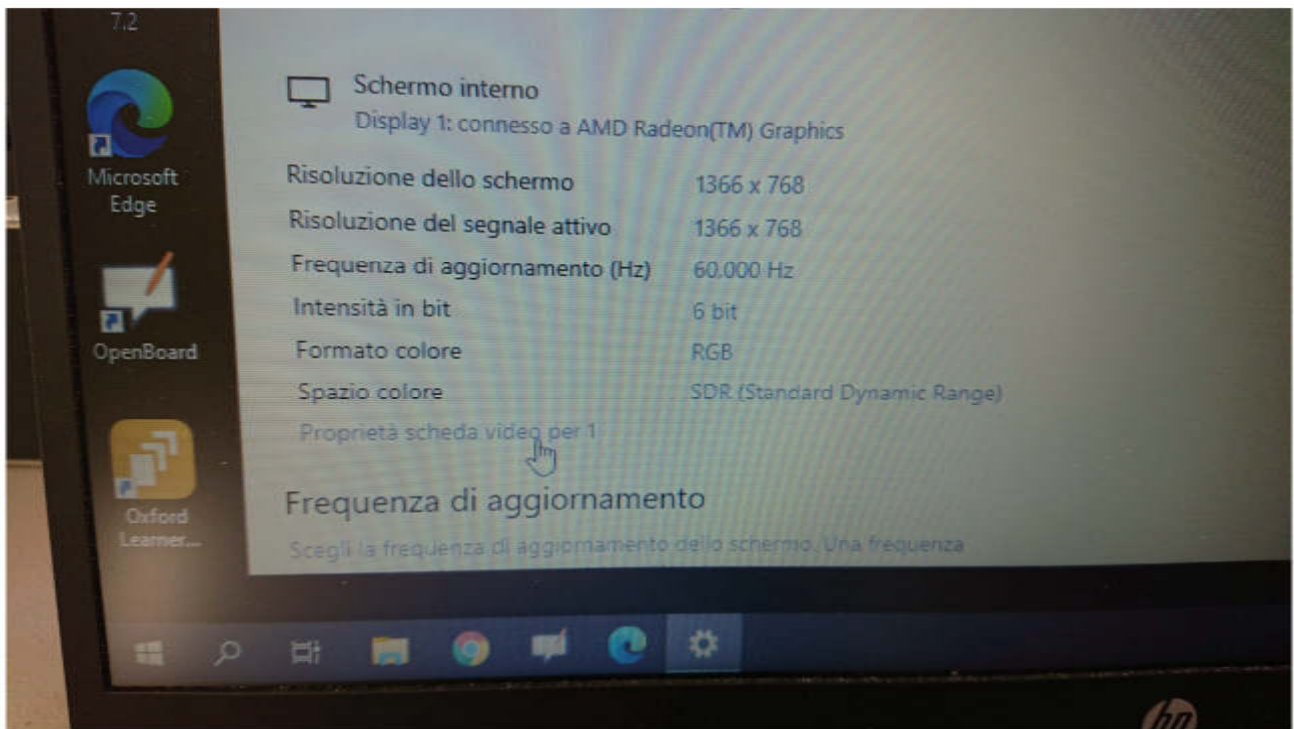
Quindi scegliere **Impostazioni schermo avanzate**

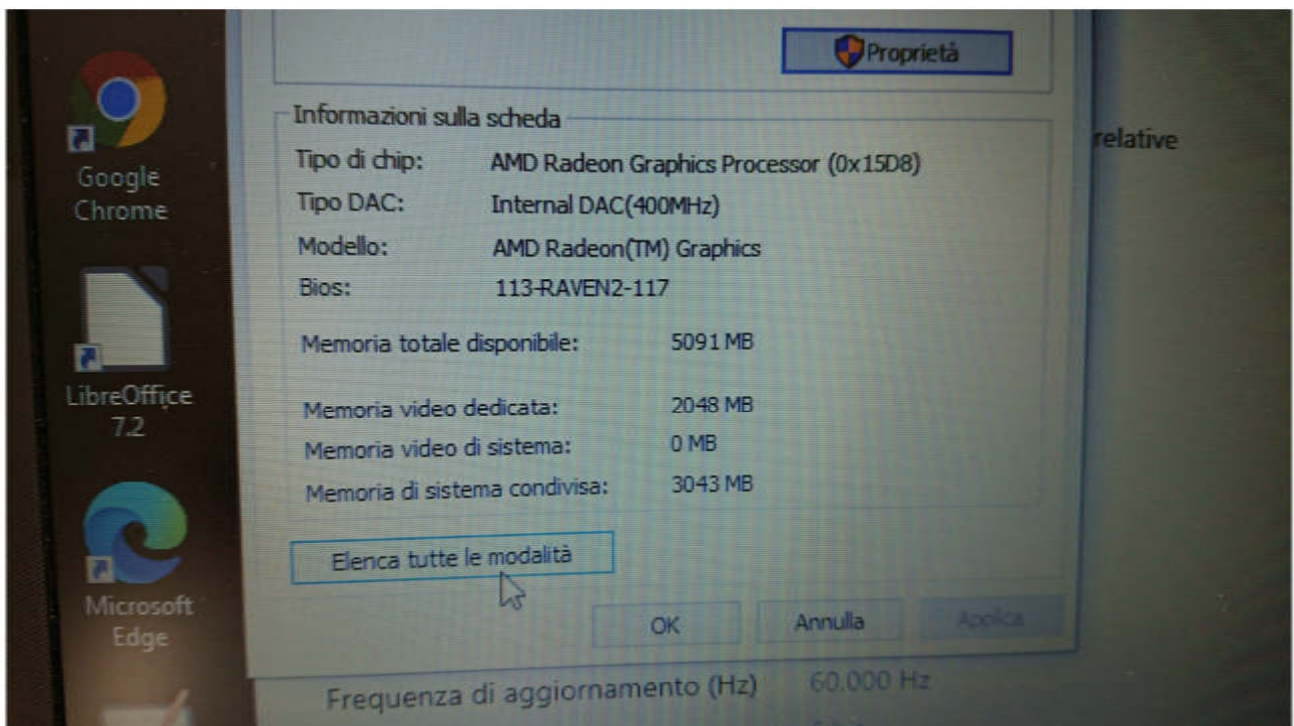
e fare clic su **Proprietà scheda video per 1**

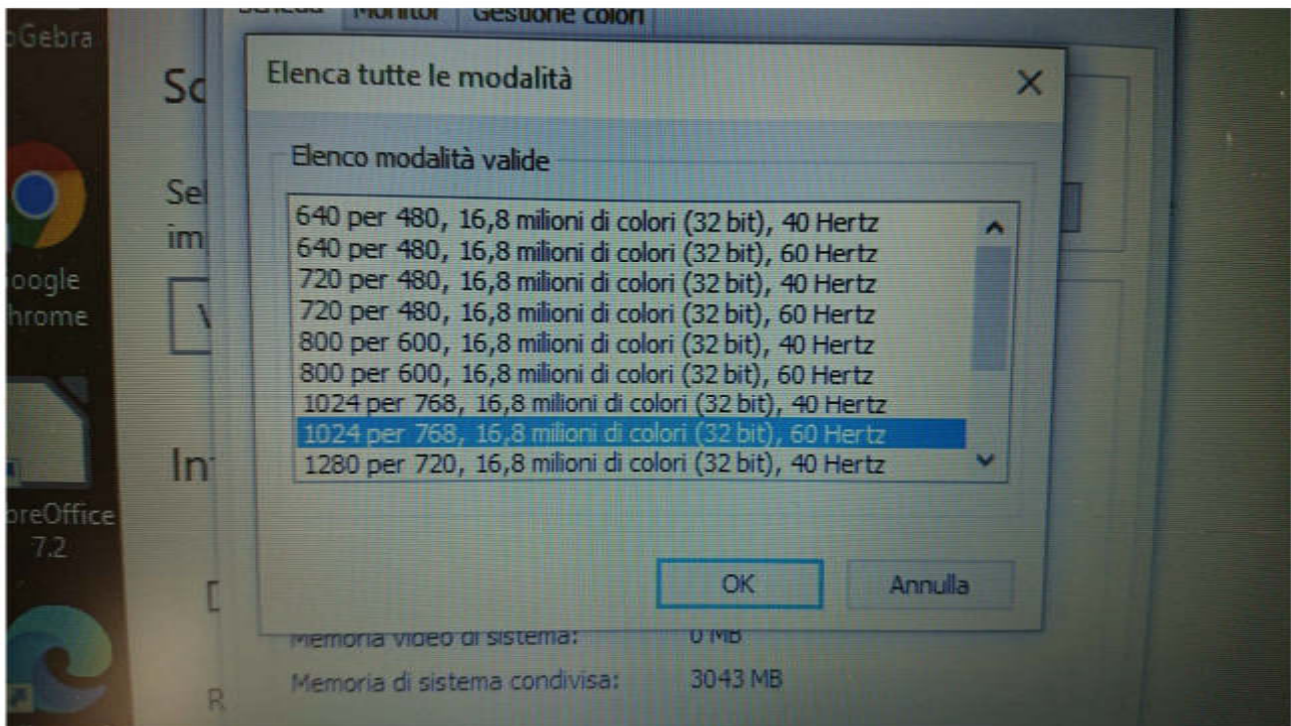
infine fare clic su **Elenca tutte le modalità** e selezionare la combinazione come visualizzata nella seguente immagine

**1024 per 768, 16,8 milioni di colori (32bit), 60 Hertz.**

Quindi premere **OK e APPLICA.**

Se non dovesse subito avere l'effetto desiderato, prima scegliere 1024 per 768, 16,8 milioni di colori (32bit), 40 Hertz, premere OK e poi

1024 per 768, 16,8 milioni di colori (32bit), 60 Hertz e premere OK.
